الوقاية من أخطار التيار الكهربائي

Prévention des dangers du courant électrique

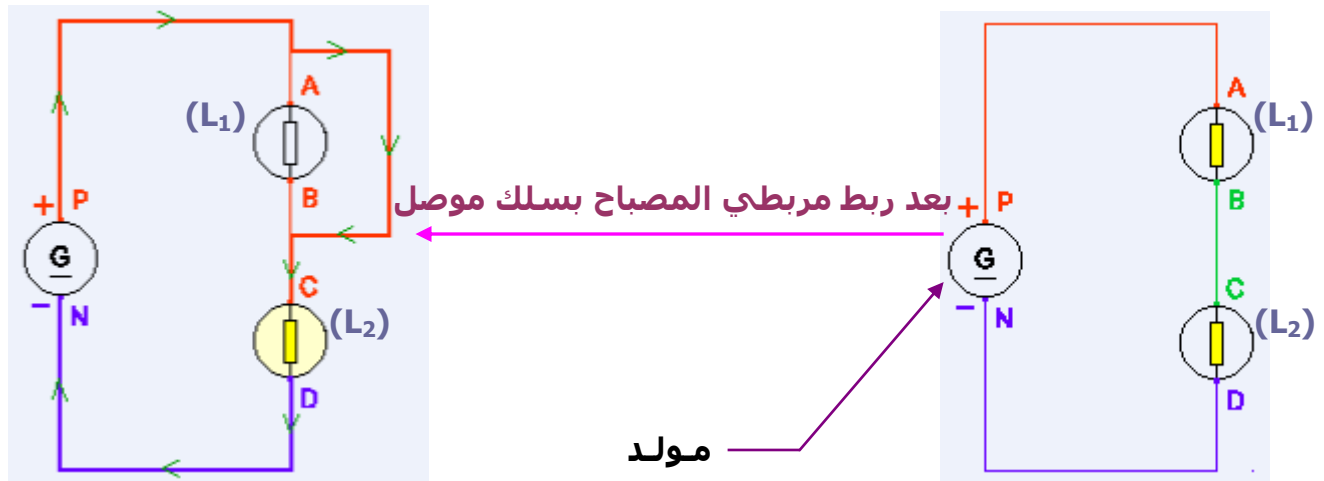
تجربة : ننجز دارة كهربائية مكونة من مولد ومصباحين مركبين على التوالي :

نلاحظ انطفاء المصباح L_1 وازدياد إضاءة المصباح L_2 ، مما يدل على أن جزء كبيرا من التيار الكهربائي الذي ينتجه المولد يمر في سلك الربط المضاف عوض أن يمر في المصباح، نقول إذن أننا قد **قصرنا** الدارة الكهربائية أو أن المصباح قد حدث له **دائرة قصيرة** .

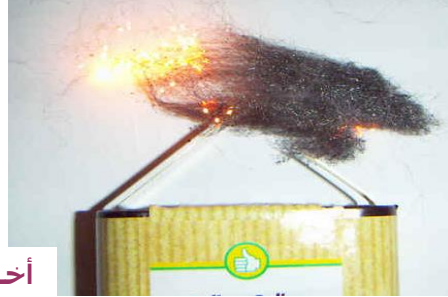
أخطار الدارة القصيرة

يمكن الوصول إلى نفس النتيجة بإحداث تماس مباشر بين قطيلة حيكس وقطبي عمود، أو إيصالها بواسطة سلكين إلى مولد المختبر، حيث نلاحظ احتراقا تدريجيا للقطيلة .

عند حدوث دائرة قصيرة، تزداد شدة التيار الكهربائي ، مما يؤدي إلى ارتفاع درجة الحرارة، وقد ينتج عن ذلك نشوب حريق و إتلاف الأجهزة الكهربائية .
